山东瑞丰高分子材料股份有限公司
泄漏检测与修复（LDAR）体系建设
项目分析总结报告

山东隆之智环保科技有限公司
二〇二三年二月

2023 年 2 月，山东隆之智环保科技有限公司的团队在山东瑞丰高分子材料股份有限公司开展了 2023 年第一季度泄漏检测与修复（LDAR）项目，依据上一轮泄漏检测与修复的工作成果，并与厂方讨论，对比完成了管线物料分析、LDAR 数据库管理平台建立及调试、现场泄漏检测及复测工作。在本次项目中，全厂总计密封点数 10555 个。

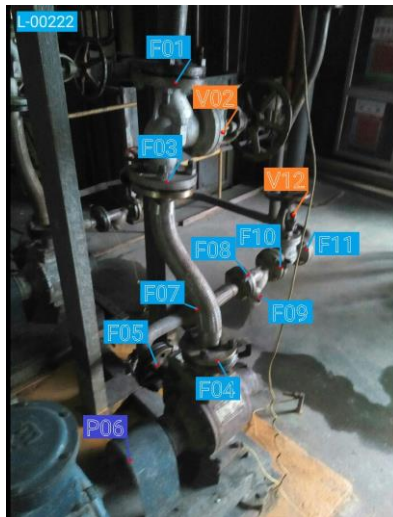
图 3.2.4-2 项目所用拍照示例

检测人员根据对比结果以及本次现场排查确定的范围，本轮受控装置信息与上一轮一致，故不再重复对组件进行拍照及描述。现场拍照及描述使用的手操器界面如图 3.2.4-1 所示，图 3.2.4-2 是本项目照片标注点位示例。

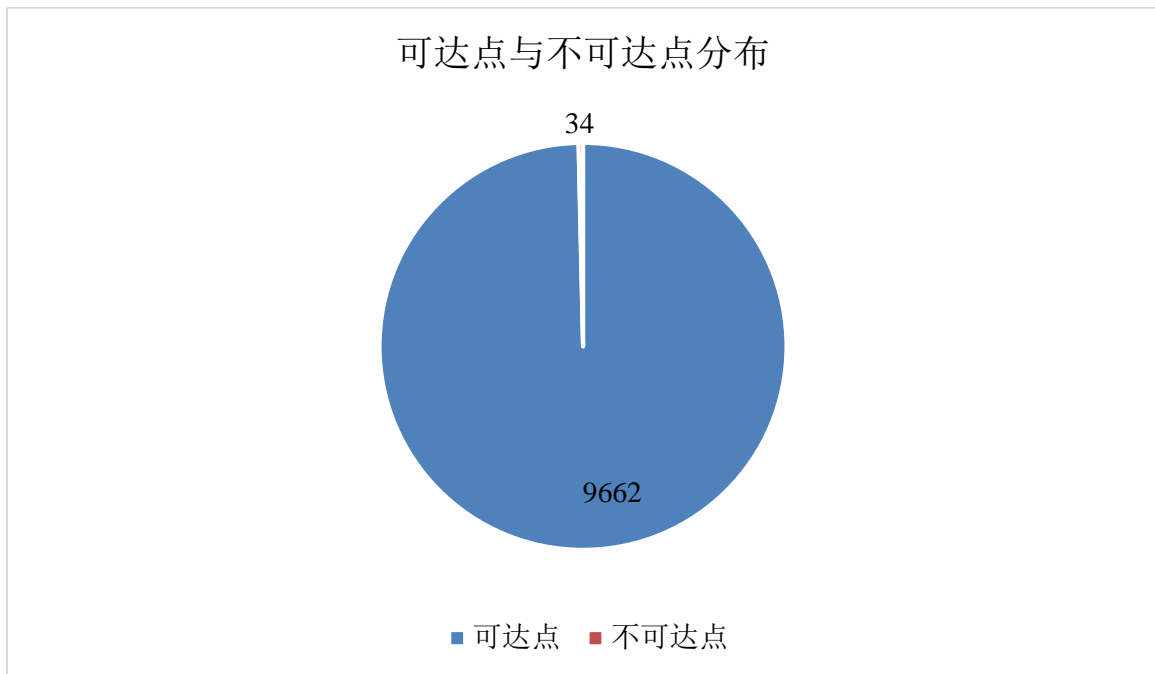
图 3.2.5-1 LDAR 检测点位分布（按是否可达）

此次共将 10555 个设备密封点位纳入 LDAR 项目的管辖范围，因 MBS 一号车间停工未测，故本轮检测 9696 个设备密封点位，其中可达点位 9662 个，不可达点位 34 个，本轮检测密封点分布如下图 3.2.5-1 所示。其中关于不可达点划分原因见瑞丰高分子 LDAR 项目管理平台-密封点信息详情。

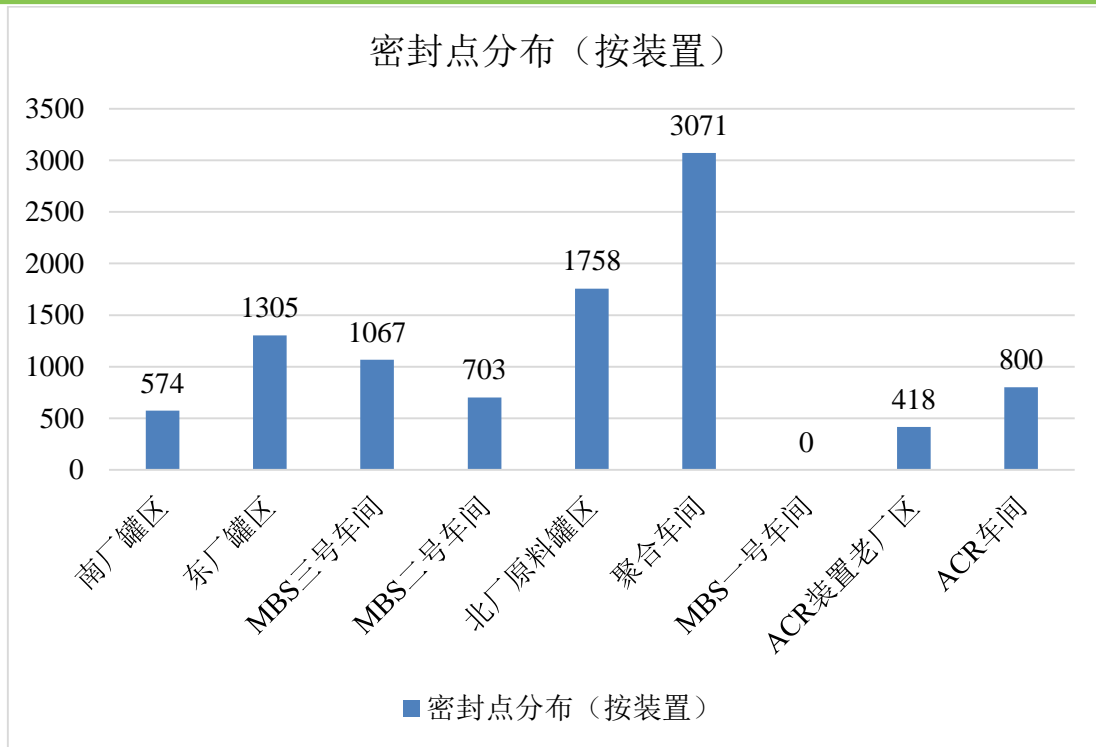
图 3.2.5-2 LDAR 检测点位分布 (按装置)

在所有检测的密封点中，按装置分布如下图 3.2.5-2 所示。

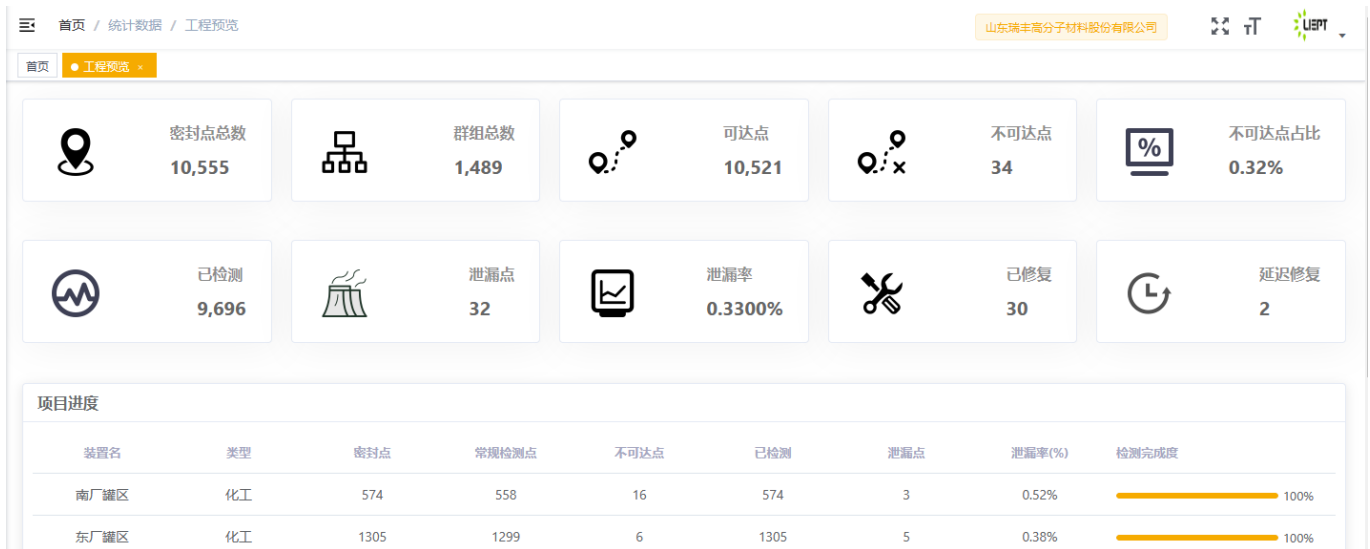
图 3.2.5-3 瑞丰高分子 LDAR 数据库平台-查看工程总览页面（或首页）

果；可定期导出用户需要的报告并验证其合规性。隆之智 IT 团队成功搭建了瑞丰高分子全厂 LDAR 数据库管理平台，图 3.2.5-3 至图 3.2.5-4 为系统平台的展示页面。

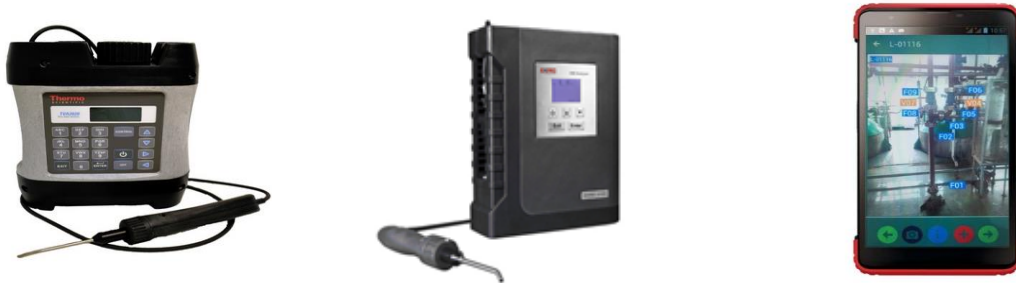
图 4.2-1 LDAR 检测仪器

在本次项目中，装置中的密封点被分为两类：常规检测点、难于检测点（DTM）。其中常规检测点指检测员能用便携式挥发性有机气体分析仪检测得到的密封点，本次项目使用 TVA-2020、EXPEC-3100。

为现场检测操作和结果的电子化控制和追踪，本项目使用新一代便携式挥发性有机气体分析仪检测常规点，它可实现检测数据的实时采集和通过无线通讯直接上传至 LDAR 项目管理系统平台。此外，手操器的内置模块，还能够协助控制检测人员现场检测操作的合规性，如：检测时停留时间不足则检测数据无效。

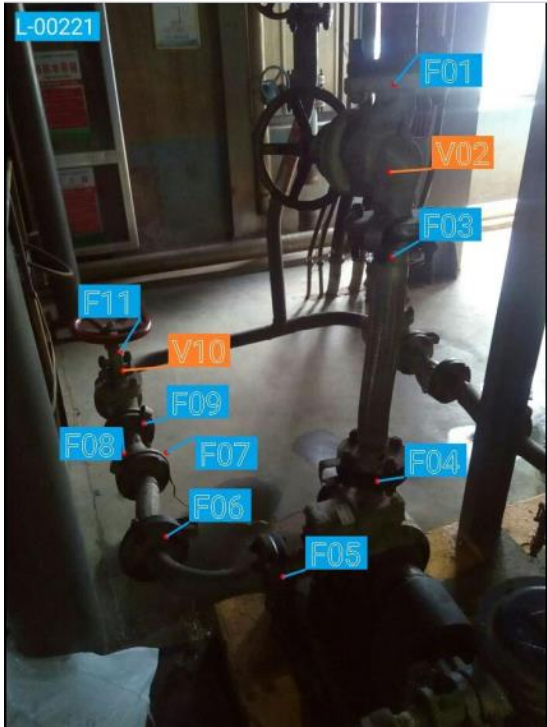
发现泄漏后，隆之智项目负责人员向企业出具了泄漏点对应的维修工单。维修工单格式如下：

装置	MBS二号车间		
区域	生产区		
设备/管线号	丁二烯计里罐		
位置描述	设备:丁二烯计里罐,位于1层丁二烯计里罐,北0.40米		
标签号	L-00221	扩展号	3
主要介质	丁二烯	介质状态	轻液
FLAG		PID	
组件类型	法兰	尺寸(mm)	50
检测时间	2023-02-20 08:47:31	检测设备	LIEPT-YQ-E0030
检测人	王洋	检测值(μmol/mol)	613.8
复测时间		检测设备	
复测人		复测值(μmol/mol)	
维修时间		维修完成时间	
维修人		维修单位	
维修详情(措施)

根据维修工单提供的信息，企业安排维修人员对泄漏组件进行了维修，32 个密封点已全部维修。
